RESTAUROVÁNÍ SOCH SV. ROCHA A SV. KARLA BOROMEJSKÉHO

rejstříkové číslo 36724/8-1974 ÚSKP ČR

Umístění: Mariánský sloup, Horní náměstí, parcela č. 91/1, k.ú. Šternberk

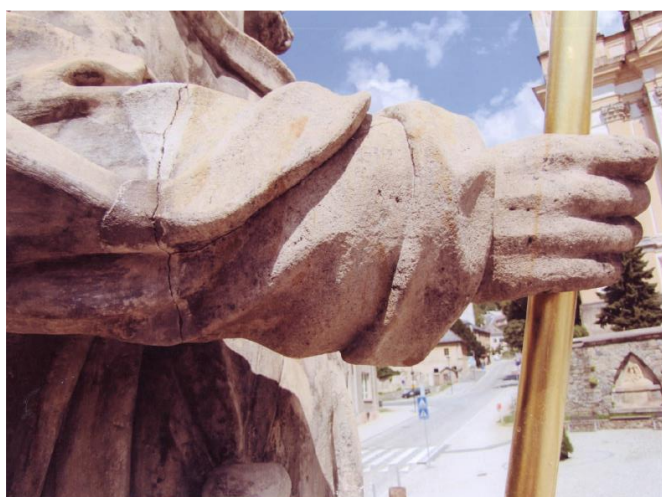
před restaurováním:

Popis: **Sv. Rochus** je na sloupu zobrazen jako poutník s pláštěm spadajícím až na zem. Na levé straně na prsou má na plášti poutnický znak – mušli, přes prsa křížem má zavěšenou baňatou láhev, na zádech spuštěný klobouk. Pravou rukou přidržuje kovovou hůl, opřenou o zem, levou rukou si ukazuje na odhalené stehno. Na plintu je nápis: Hl. Rochus.

Sv. Karel Boromejský je zobrazen jako kněz v kardinálském rouchu. V levé ruce si u boku přidržuje kardinálský klobouk, pravou rukou zvedá nad sebe kříž. Má ostře řezané rysy bezvousého obličeje s typickým orlím nosem. Na plintu je nápis: Hl. Karl. Bor.

Rozsah obnovy:	Záchranné restaurátorské práce – zajištění trhlin <u>Socha sv. Rocha:</u> byla demontována a převezena do ateliéru, byly vyměněny kotevní železné svorky za antikorozi ocel, byla sejmuta prasklá pravá ruka světce a byla provedena injektáž trhlin. Následně byla socha osazena zpět na místo, byla přespárována, byly připatinovány doplňky a byla provedena lokální hydrofobizace nově přespárovaných a přetmelených míst. <u>Socha sv. Karla Boromejského:</u> restaurování bylo provedeno na místě, trhliny byly injektovány, spoj byl přetmelen, lokálně připatinován a hydrofobizován.
Období prováděných prací:	prosinec 2014 – květen 2015
Restaurátor:	Mgr. Ladislav Werkmann, Olomouc
Celkové náklady:	55 tis. Kč
Dotace:	---
Z rozpočtu města Šternberka:	55 tis. Kč
