KAMENNÝ KŘÍŽ

Umístění: Olomoucká ulice, parcela č. 195/1, k.ú. Šternberk

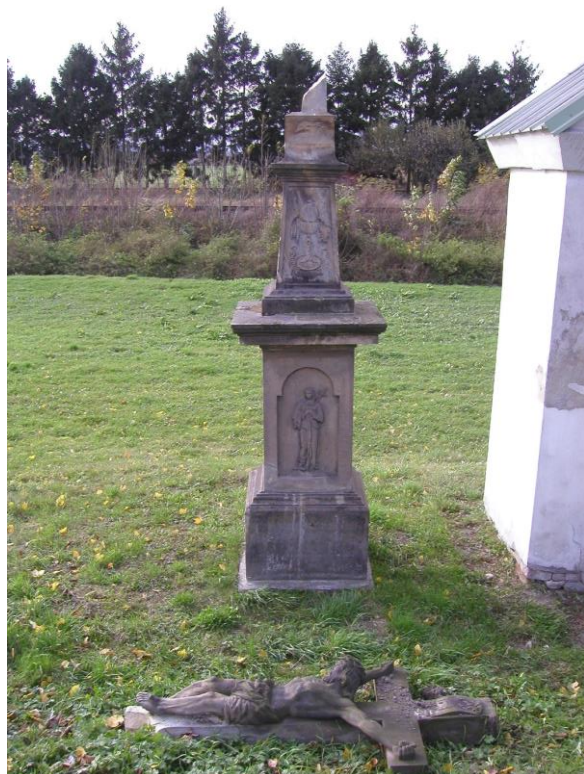
před restaurováním:

Popis: Kamenný kříž s korpusem Ukřižovaného Krista je osazen na dvoudílném hranolovém podstavci. Podstavec je členěn mělkými nikami s reliéfy. V dolní části podstavce je reliéf Panny Marie Bolestné, horní část dřívku je pojednána reliéfními symboly eucharistie. Kříž je na soklu datován německým nápisem do roku 1863.

Rozsah obnovy:	Restaurování V rámci restaurátorských prací bylo provedeno očištění od nečistot, mečů, lišejníků a dožilých cementových tmelů. Povrch památky byl v potřebných místech zpevněn, byla provedena injektáž mikrotrhlin a prasklin. Rozlomená část kříže byla slepena za použití nerezových kotev, chybějící místa byla doplněna umělým kamenem. Závěrem byla provedena lokální lazurní barevná retuše tmelů a hydrofobní nátěr s biocidní přísadou.
Období prováděných prací:	květen - červen 2009
Zhotovitel:	Ak. soch. René Tikal, Praha
Celkové náklady:	80 tis. Kč
Dotace:	---
Z rozpočtu města Šternberka:	80 tis. Kč
