## Kamenný kříž ve Lhotě

**Umístění:** Šternberk, místní část Lhota, parcela č. 80, k.ú. Lhota u Šternberka

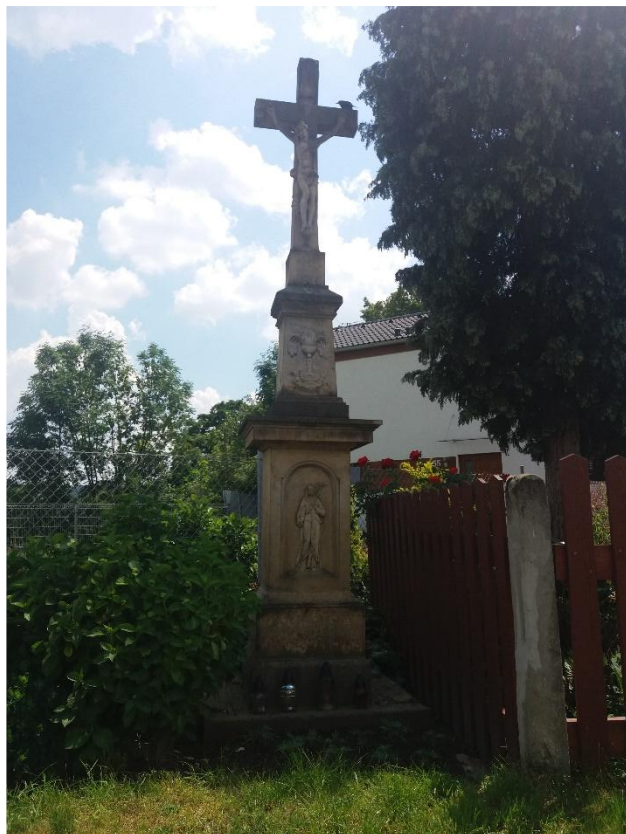
**Popis:** Na stupni čtvercového půdorysu je dvoudílný hranolový podstavec. V dolní části pojednán reliéfem Panny Marie Bolestné, v horní části reliéfem kalicha s hostií. Drobná římsa podstavec uzavírá, ve vrcholu je kamenný kříž s korpusem Ukřižovaného Krista. Datováno na soklu německým nápisem do roku 1862.

*před obnovou*

| <b>Rozsah obnovy:</b> | <b>Restaurování kříže</b><br><br>V rámci restaurování došlo k očištění kříže a likvidaci biologických nečistot, k revizi nefunkčních spár a jejich obnově, k lokálnímu zpevnění kamene, k tmelení umělým kamenem a úpravě povrchu, patinaci, k hydrofobizaci kamene, dále byla provedena revize spodní obruby a výměna korodovaných kramlí. |

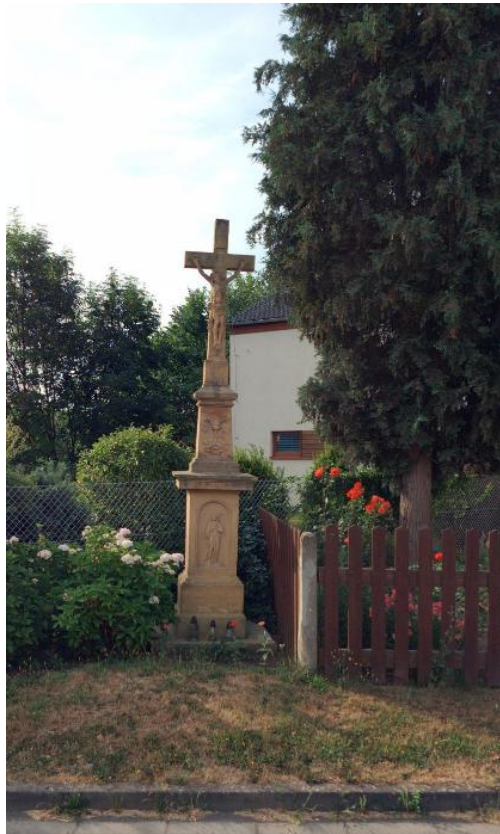
*po obnově*
