## KAMENNÝ KŘÍŽ

**Umístění:** Krakořice, parcela č. 748/1, k.ú. Šternberk

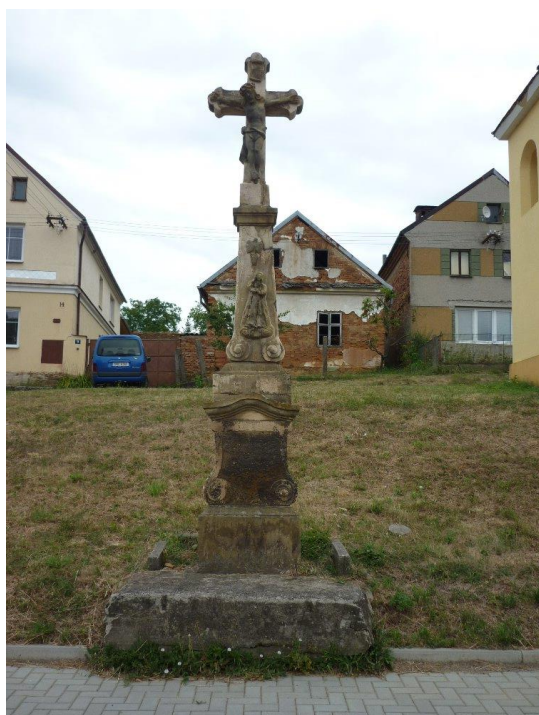
před restaurováním:

**Popis:** Jedná se o kamenný kříž jetelového typu s korpusem Ukřižovaného Krista, který je osazen na dvoudílném hranolovém podstavci s volutami. Nad mírně zvlněnou římsou se podstavec zužuje, v čele je pojednán reliéfem Panny Marie, jenž je v hlavě doprovázen reliéfem vinné révy. Kříž je kamenickou prací datovanou do roku 1823.

<b>Rozsah obnovy:</b>	<b>Restaurování</b> V rámci restaurátorských prací byla provedena obnova základu a obvodových stupňů podstavce. Dále bylo provedeno snímání nevhodných barev z povrchu kamene, odsolování kamene, očištění povrchu kamene od biologického napadení, tmavých depozitů a krust, zpevnění poškozeného kamene, lepení, zajištění prasklin, odstranění dožitých vysprávek, doplnění chybějících částí a nevhodných starých dožitých doplňků, odvrtání železných čepů a jejich nahrazení čepy z nerez, scelující barevné retuše a hydrofobizace kamene.
<b>Období prováděných prací:</b>	květen 2016 - říjen 2016
<b>Restaurátor:</b>	MgA. Martin Parobek, Šternberk
<b>Celkové náklady:</b>	139 tis. Kč
<b>Dotace:</b>	Krajský úřad Olomouckého kraje, 50 tis. Kč
<b>Z rozpočtu města Šternberka:</b>	89 tis. Kč
