KAMENNÝ KŘÍŽ

Umístění: Městský hřbitov, parcela č. 2534/1, k.ú. Šternberk

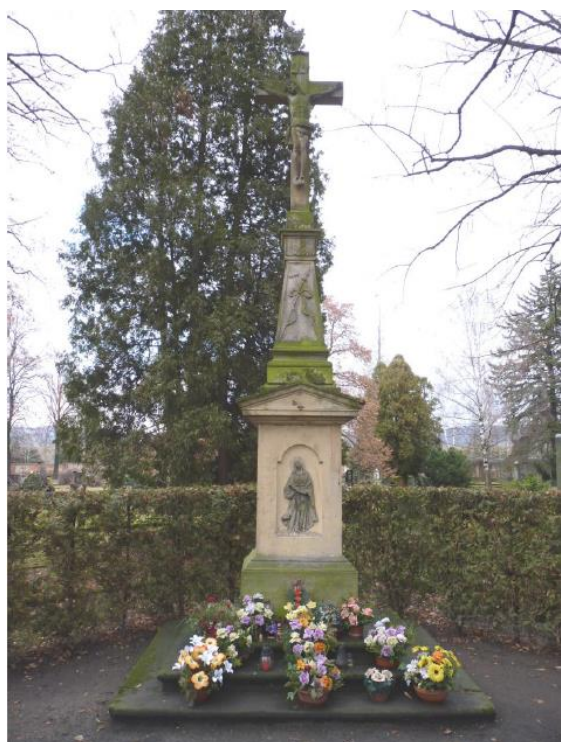
před restaurováním:

Popis: Jedná se o kamenickou práci s nápisem a letopočtem 1841 na soklu. Na třech stupních obdélného půdorysu je dvoudílný podstavec. Ten je v dolní části členěn mělkou nikou s reliéfem Panny Marie. Římsa vytváří v čele drobný štítek, nad ní se podstavec zužuje, je pojednán zkříženými nástroji umučení Krista v nízkém reliéfu. Ve vrcholu je kamenný kříž s korpusem Ukřižovaného Krista.

Rozsah obnovy:	Restaurování V rámci restaurátorských prací bylo provedeno mechanické a chemické čištění od sádrovcových krust a mechových porostů, byl proveden biocidní postřik, lokální zpevnění kamene, výměna korodující kovové kramle v zadní části kříže za nerezovou. Dále byla provedena injektáž prasklin, výměna nefunkčních a dožilých tmelů, barevná retuše tmelů a hydrofobizace.
Období prováděných prací:	prosinec 2014 - červenec 2015
Restaurátor:	MgA. Martin Parobek, Šternberk
Celkové náklady:	100 tis. Kč
Dotace:	---
Z rozpočtu města Šternberka:	100 tis. Kč
