## Mariánský sloup

Rejstříkové číslo 36724/8-1974 ÚSKP ČR.

**Umístění:** Horní náměstí, parcela č. 91/1, k.ú. Šternberk

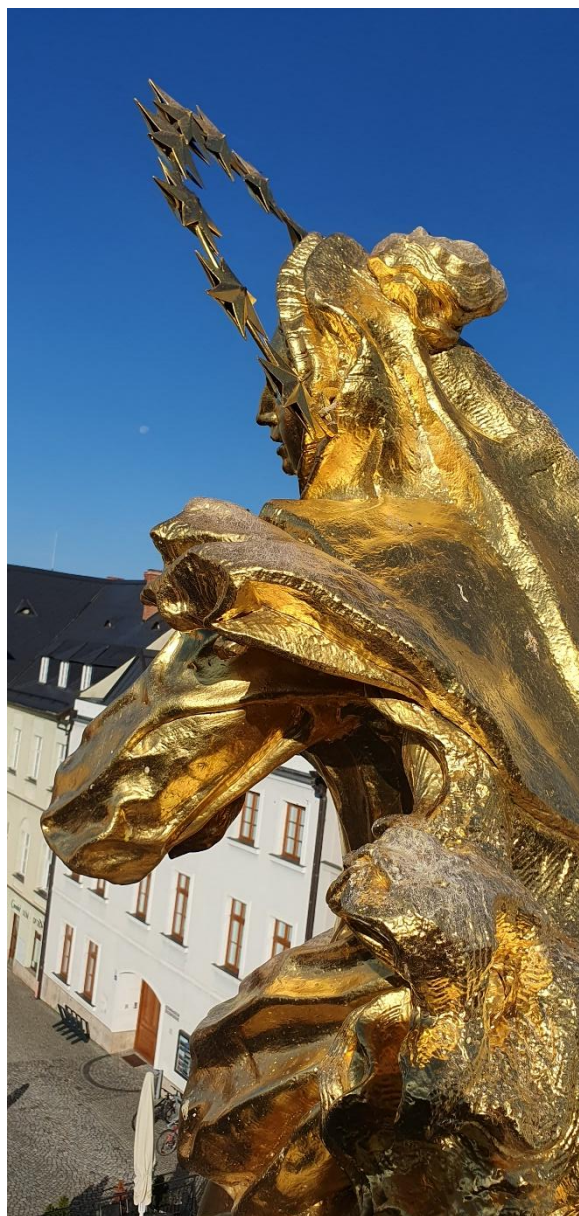
před restaurováním

| <b>Rozsah obnovy:</b> | <b>Restaurování – očištění, doplnění zlacení sochy P. Marie a zajištění praskliny na zeměkouli</b><br><br>V rámci restaurátorských prací proběhlo ošetření památky biocidním prostředkem a následná hydrofobizace kamene, která již na památce nebyla zcela účinná a tím docházelo k poškození vlivem usazování vegetace – mechů a lišejníků. Prasklina na zeměkouli byla v místě chybějícího tmelu injektována, vytmelena a na závěr hydrofobizována. Dále bylo provedeno doplnění zlacení v místech kde se odlupovalo nebo již zlacení chybělo. |

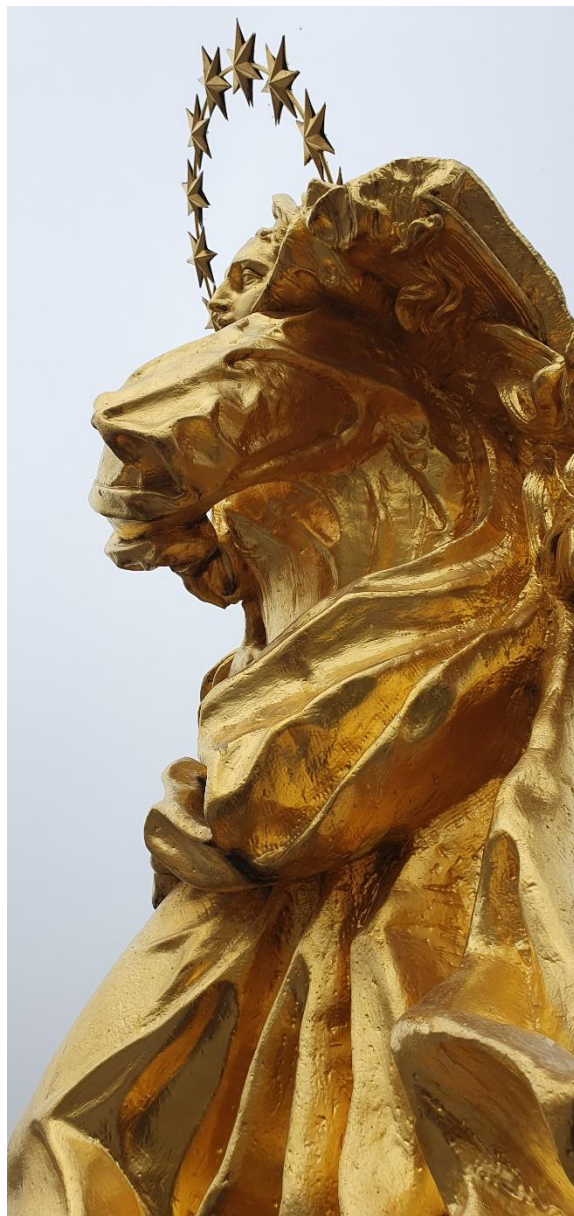
po restaurování
